# Purokunnostukset Tampereella

Salla Leppänen,  
erikoissuunnittelija  
Tampereen kaupunki,  
Viheralueet ja hulevedet

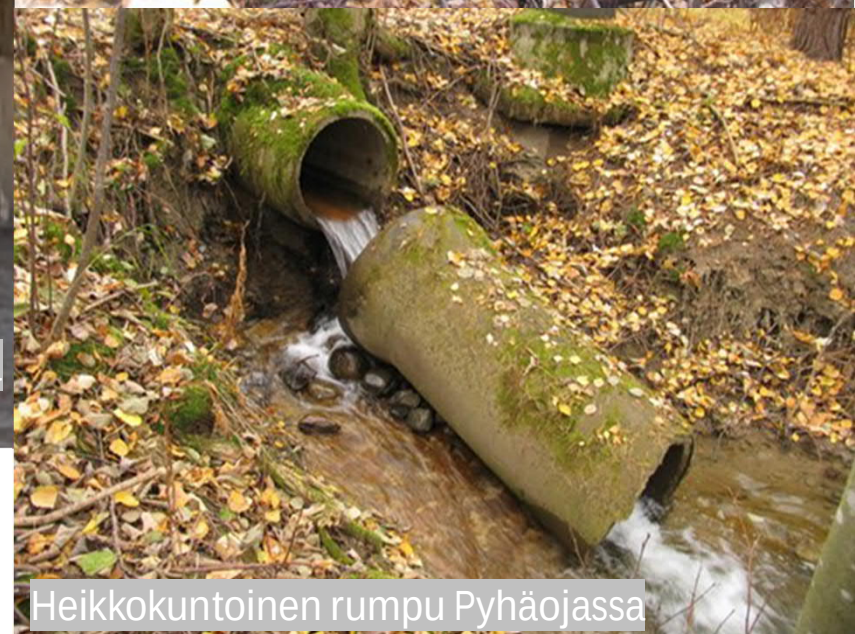
Heikkokuntoinen rumpu Pyhäojassa

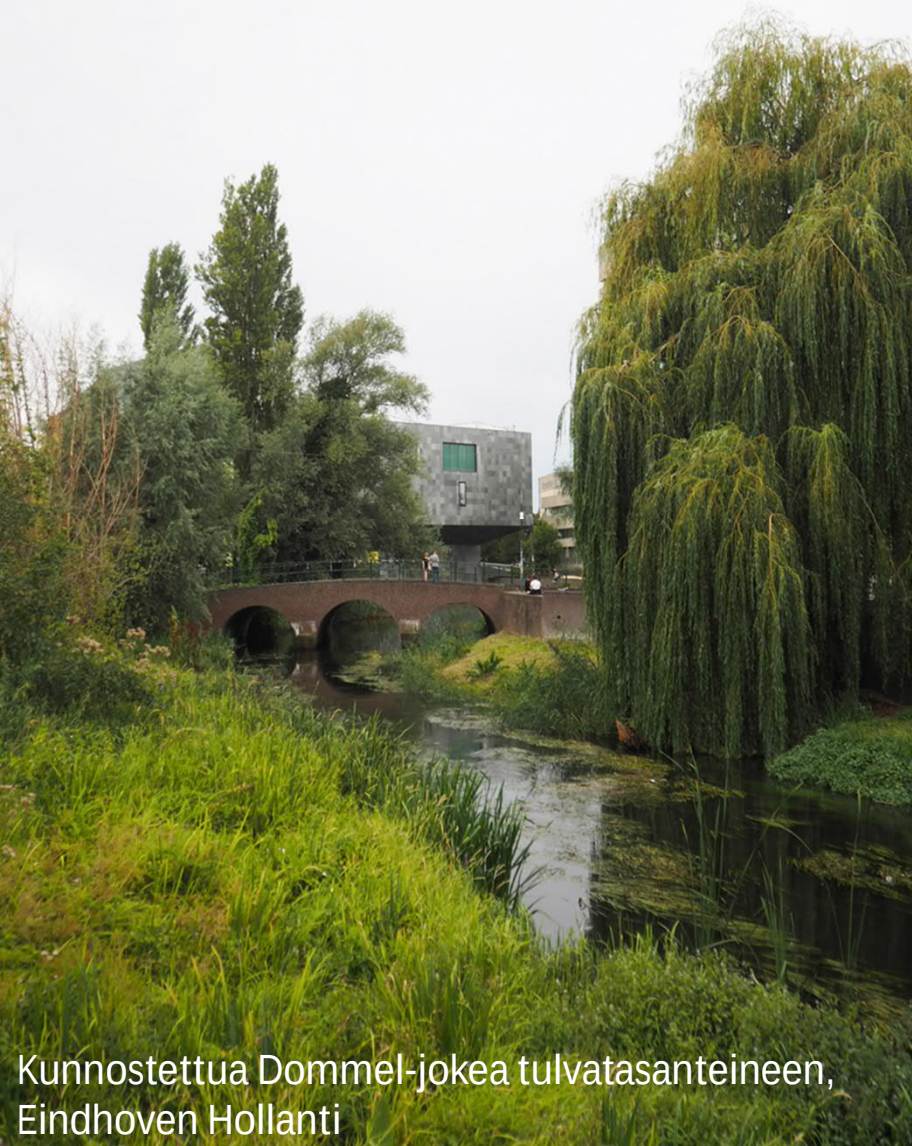
Kunnostettua Dommel-jokea tulvatasanteineen,  
Eindhoven Hollanti

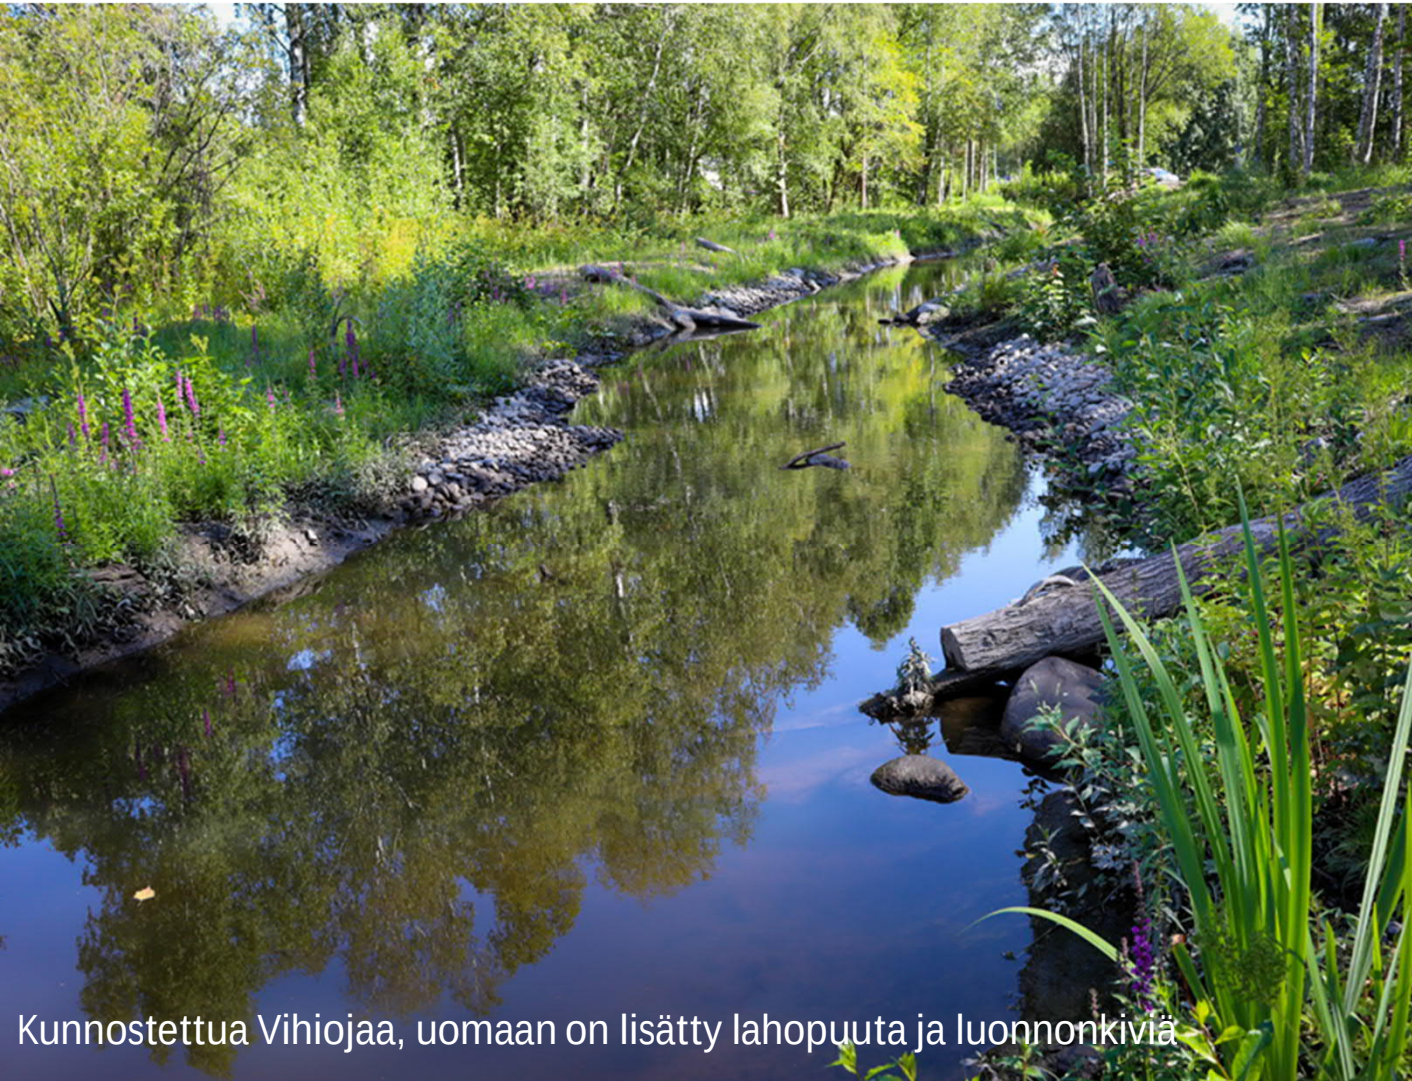
Kunnostettua Vihiojaa, uomaan on lisätty lahopuuta ja luonnonkiviä

- Putkien purku ja aseman korjaus
- Kiveykset, pohjakynnykset, kutusoraikat (luonnonkivi!)
- Mutkittelun lisääminen
- Eroosiosuojaukset
- Puuaineksen lisääminen
- Tulvaniityt, vesikasvillisuus
- Laiturirakenteet, polut, pitkospuut
- Infotaulut

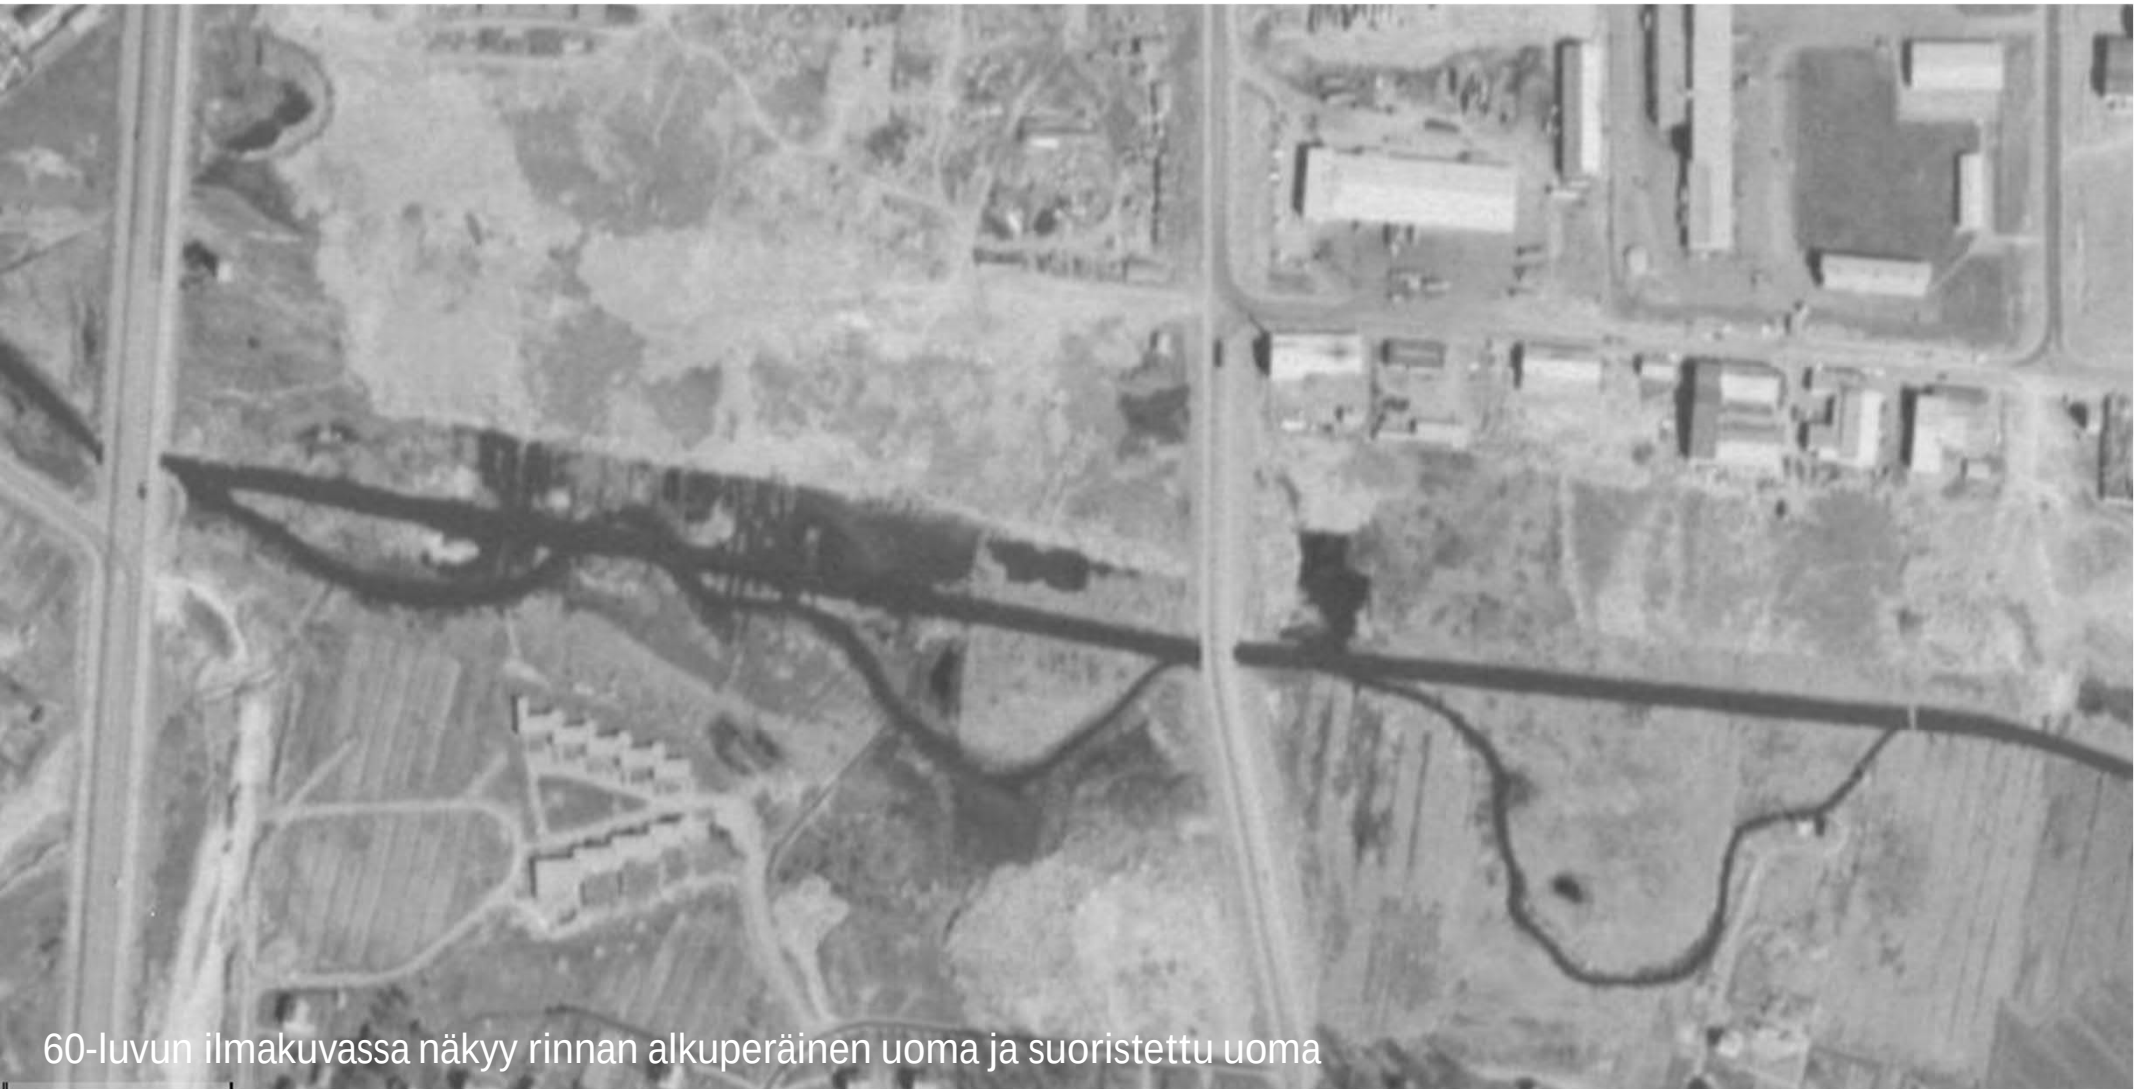
60-luvun ilmakuvassa näkyy rinnan alkuperäinen uoma ja suoristettu uoma

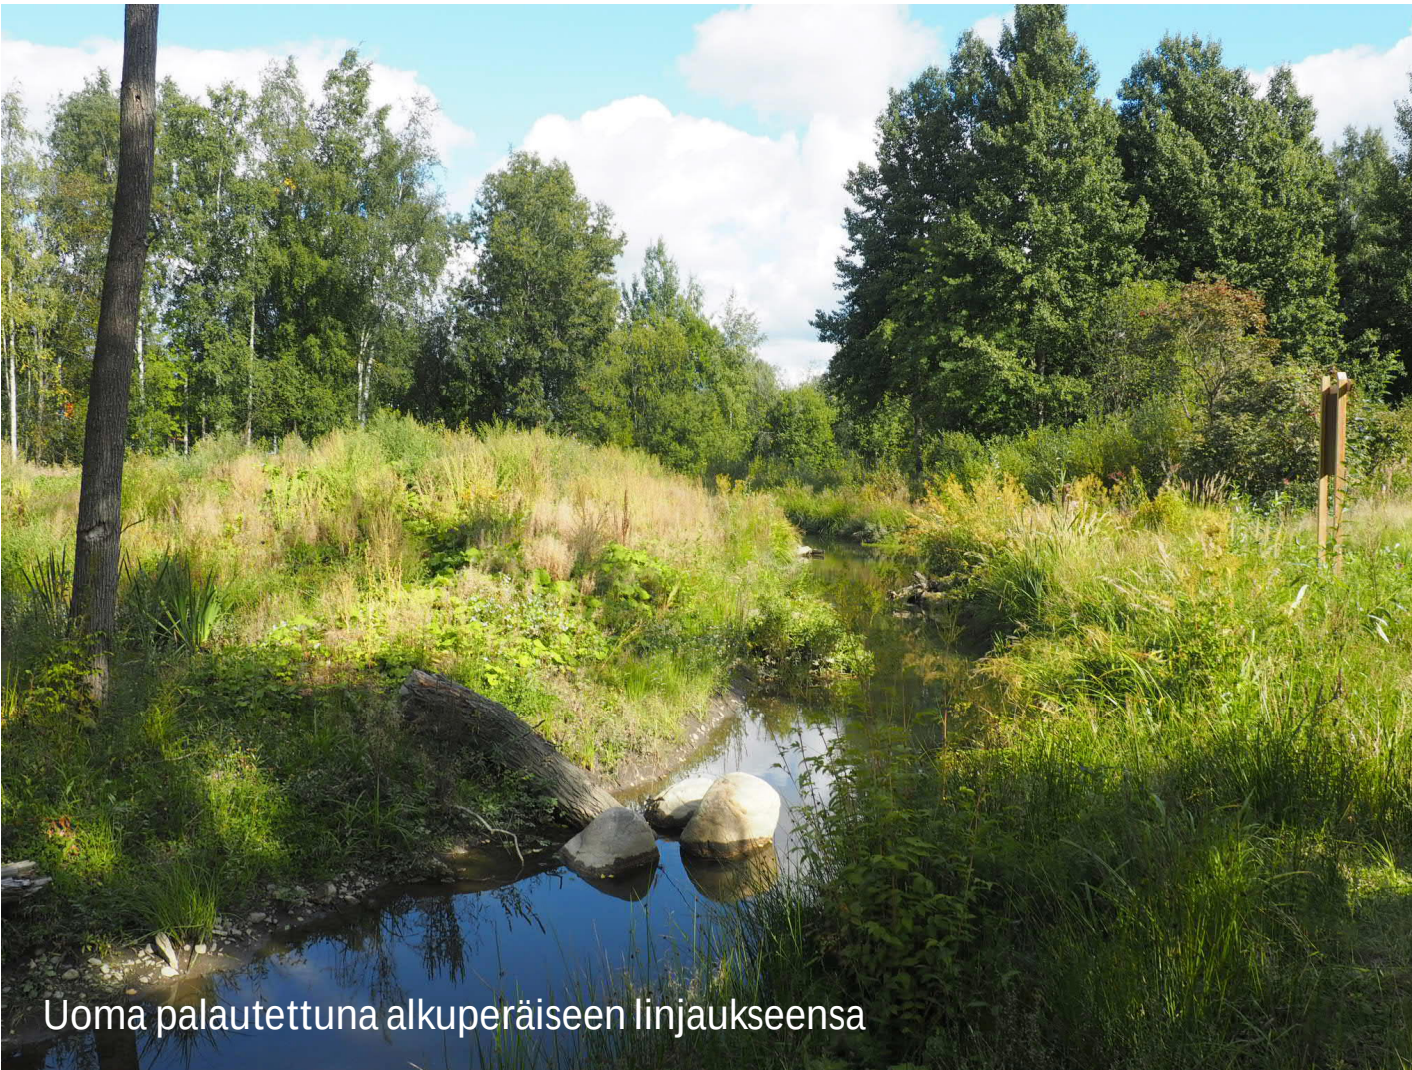
Uoma palautettuna alkuperäiseen linjaukseensa

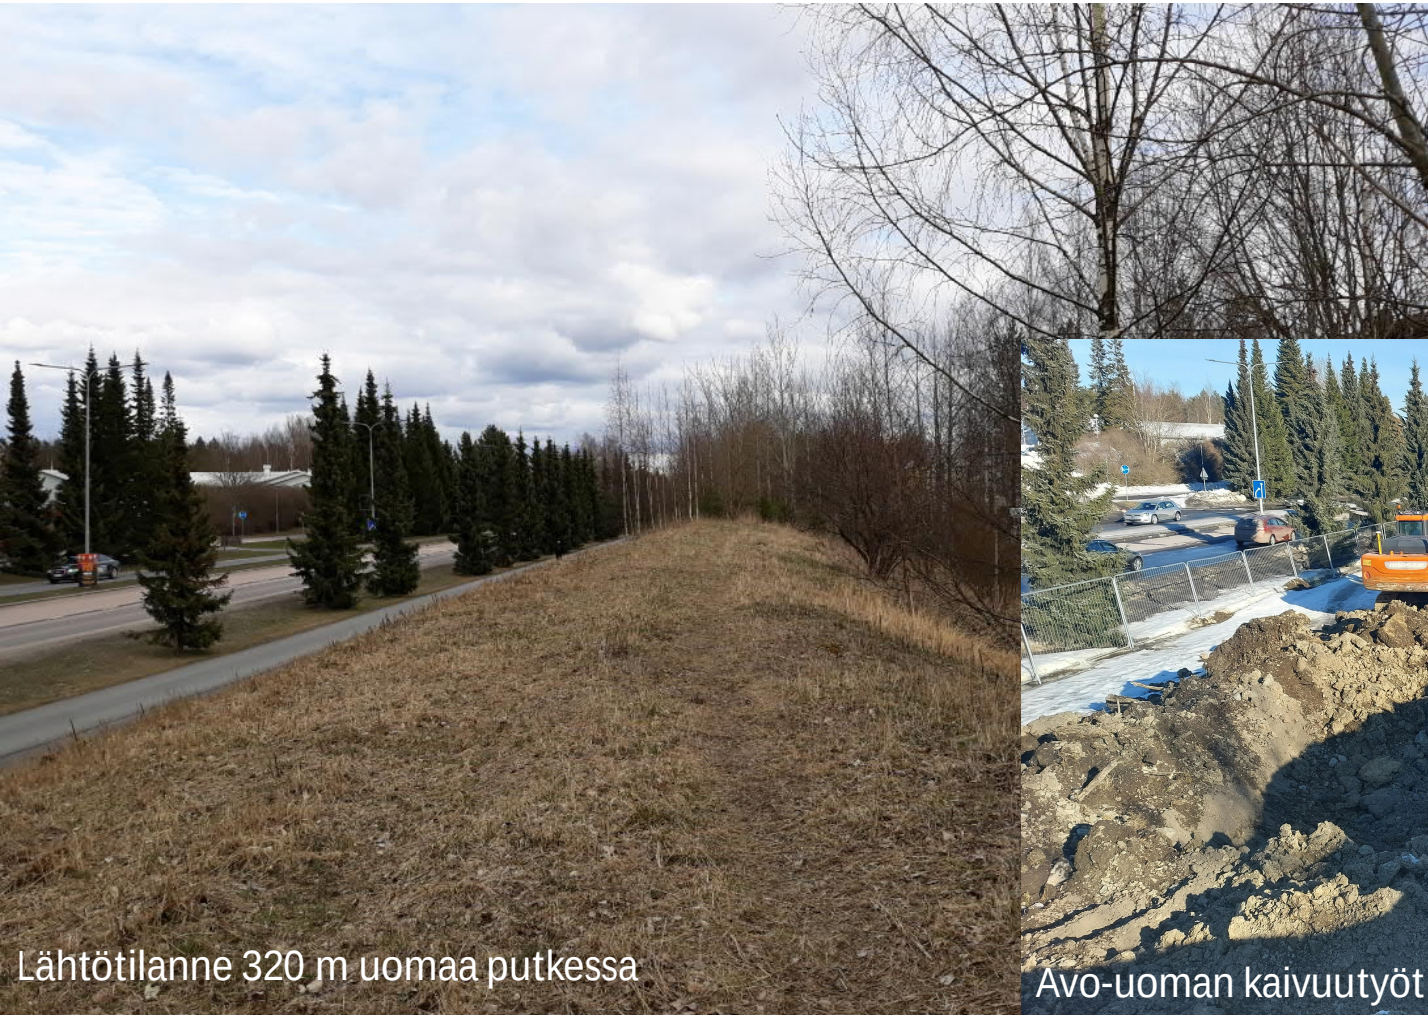
Lähtötilanne 320 m uomaa putkessa

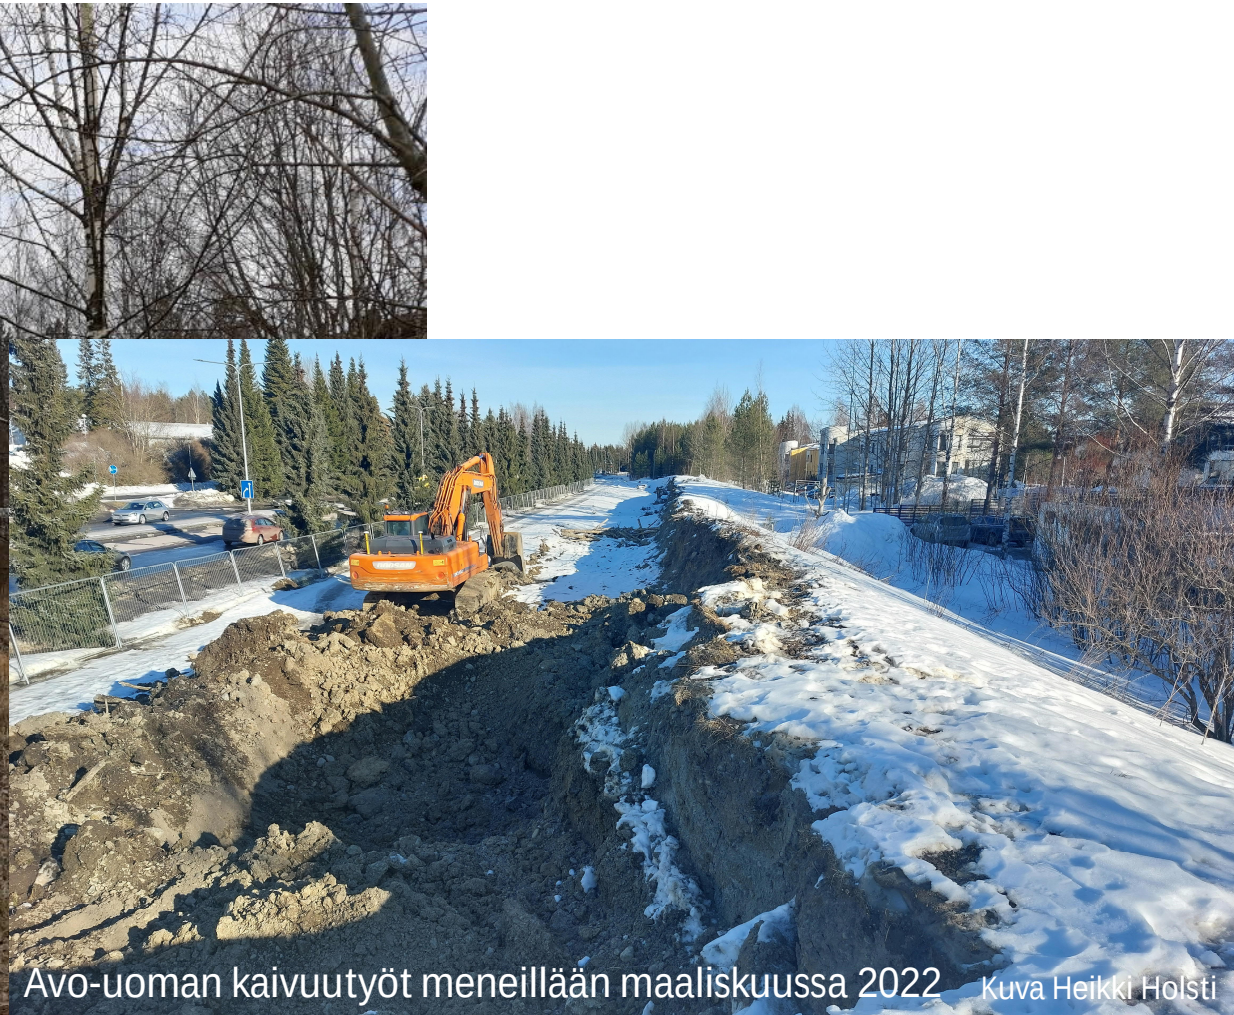
Avo-uoman kaivuutyöt meneillään maaliskuussa 2022 Kuva Heikki Holsti

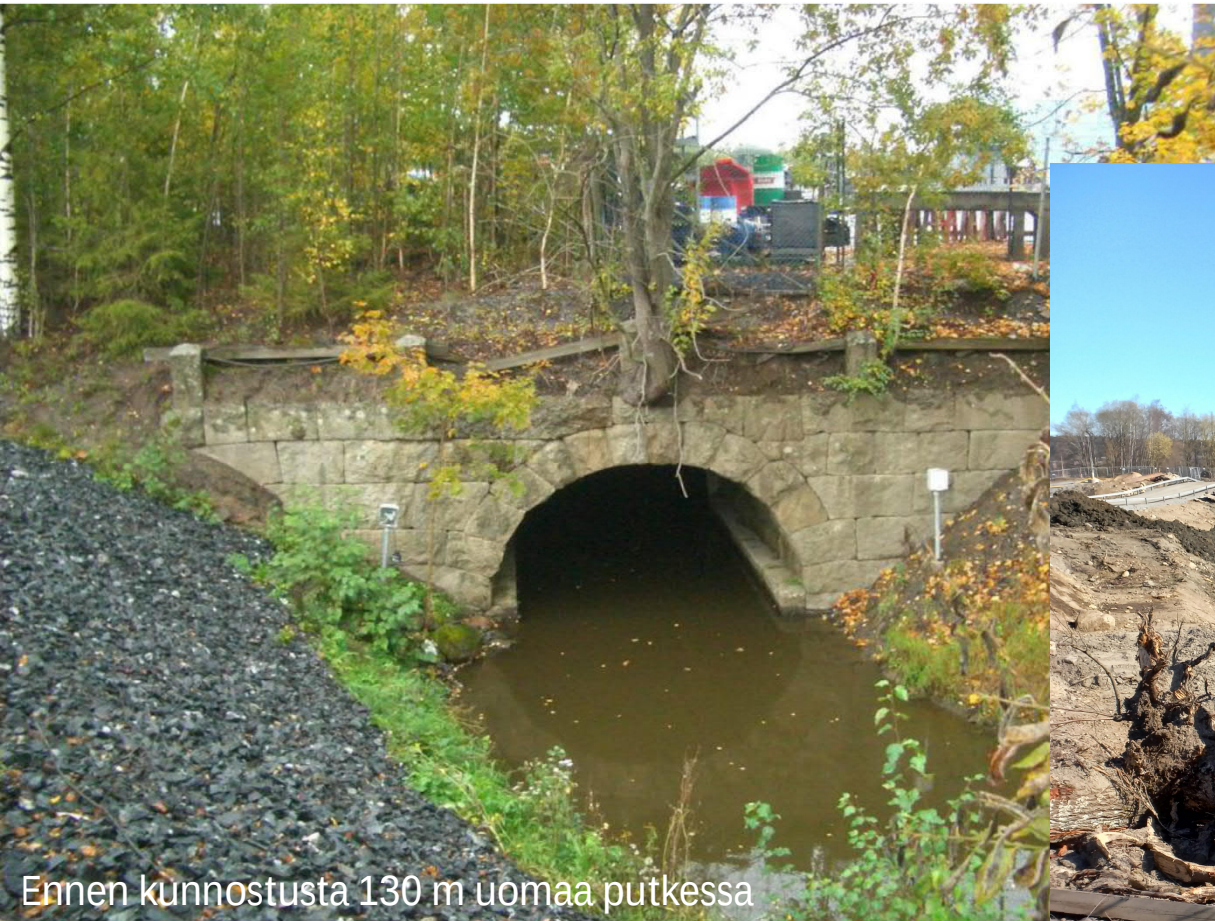
Ennen kunnostusta 130 m uomaa putkessa

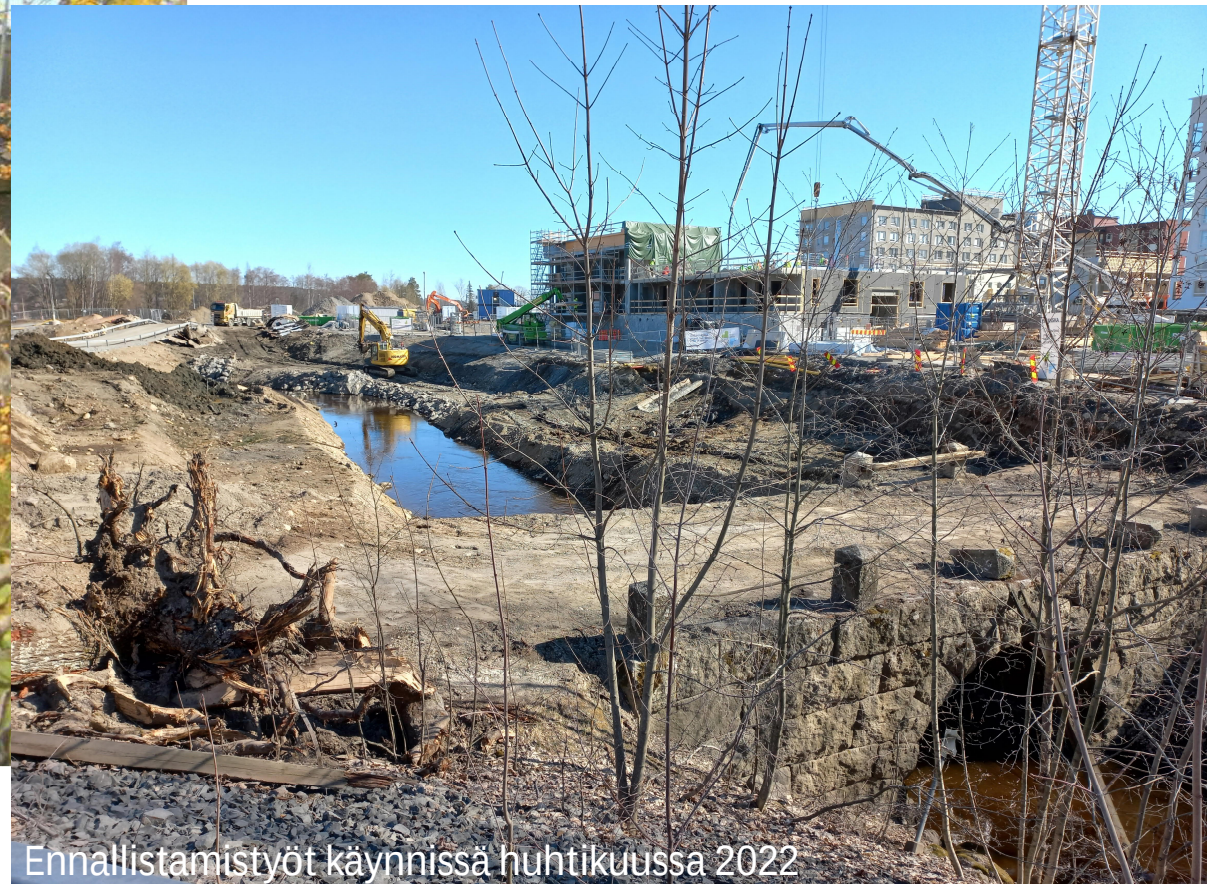
Ennallistamistyöt käynnissä huhtikuussa 2022

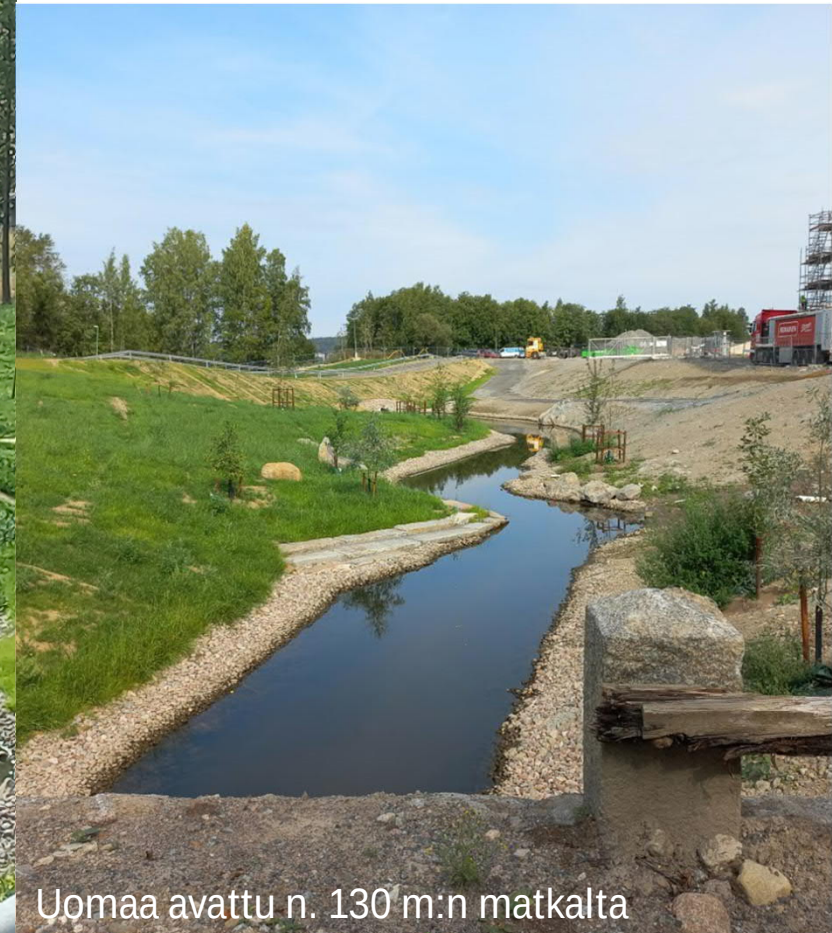
Uomaa avattu n. 130 m:n matkalta

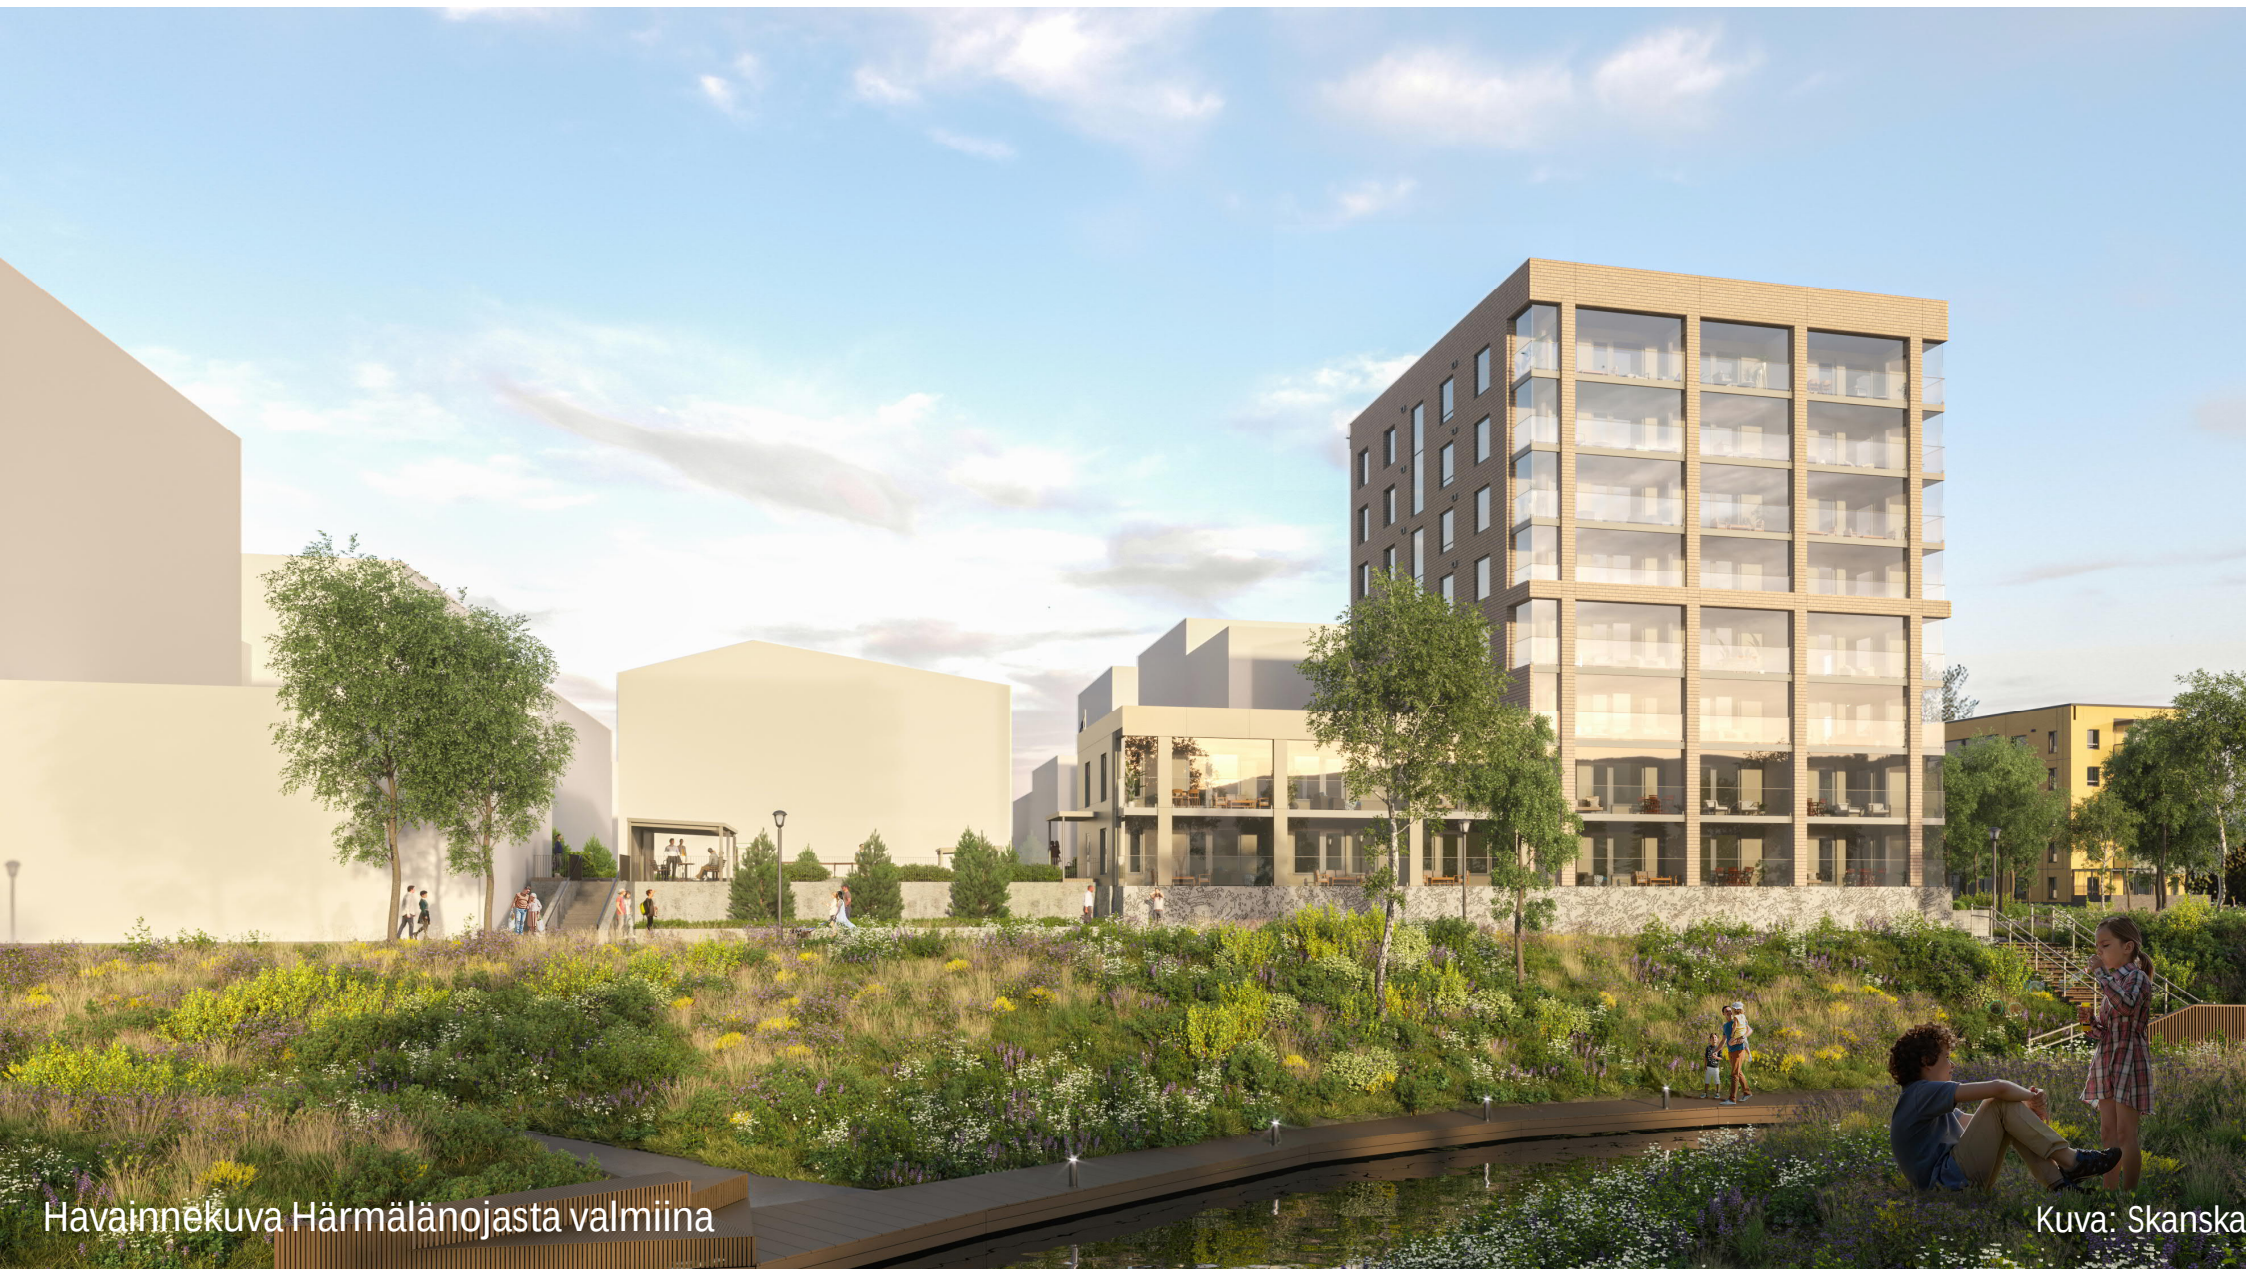
Havainnekuva Härmälänojestä valmiina
